**Historische Erkundung für den städtischen Bauhof in der Röntgenstraße 12  
in Esslingen-Zell**

**Auftraggeber:**        **Stadt Esslingen**  
                              **- Tiefbauamt -**  
                              **Pulverwiesen 15**

**Projektnummer:**      **02 D 002**

**Reutlingen, den 20.12.2002**

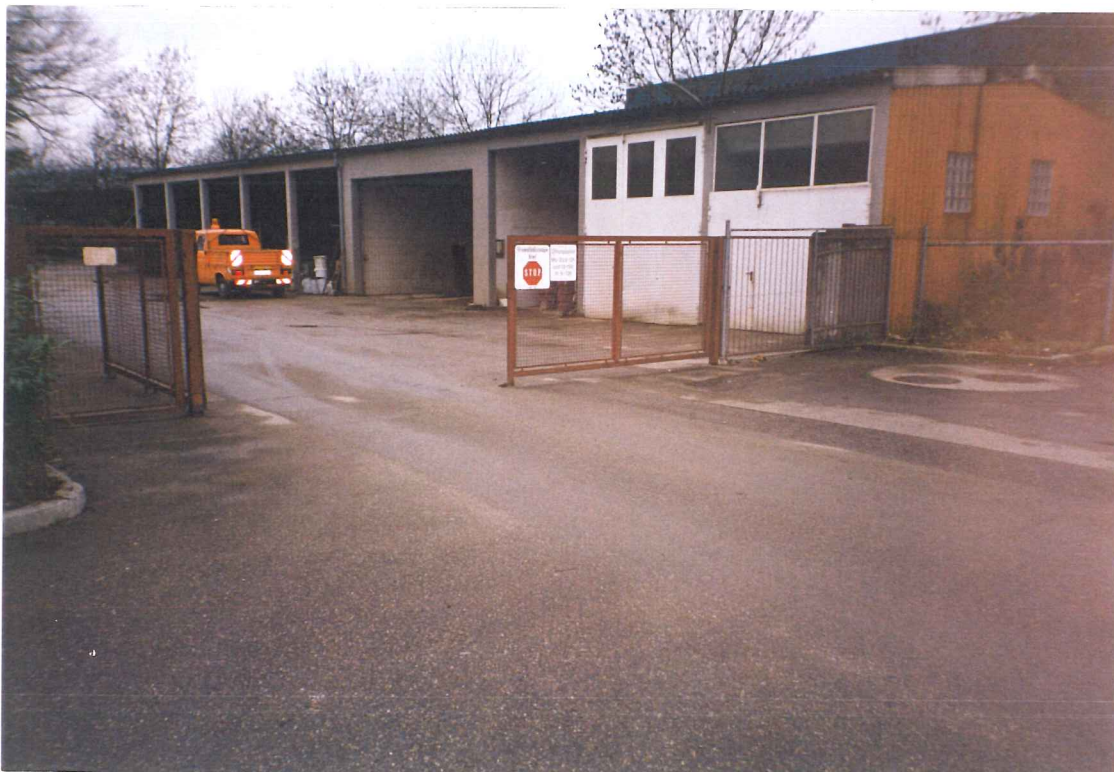
Abb. 5.1: Lagerhalle an der südwestlichen Grundstücksgrenze

In der Lagerhalle (siehe Abb. 5.1), die an der südwestlichen Grundstücksgrenze gelegen ist, befindet sich eine Montagegrube und eine Waschhalle. Das hier anfallende Ölwassergemisch wird über einen Ölabscheider, der unmittelbar nordwestlich der Lagerhalle gelegen ist, geleitet. Außerdem ist in dieser Lagerhalle eine Werkstatt untergebracht, in der kleinere Reparaturen zur Ausführung kommen (siehe Abb. 5.2).

Nach der Rekonstruktion der Nutzungsgeschichte für das Areal und der Ortsbesichtigung wurden insbesondere die in Tabelle 5.1 und der Anlage 1 dargestellten Bereiche als kontaminationsverdächtig eingestuft.

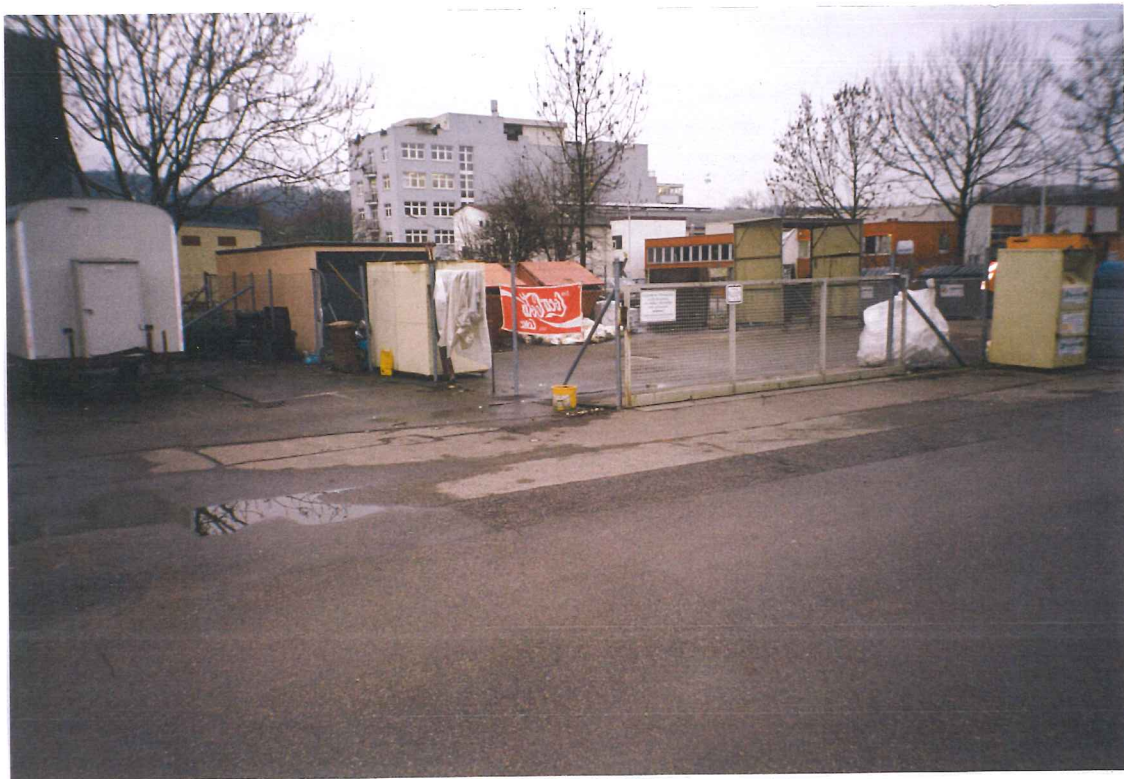
Abb. 5.3: Wertstoffannahme

In der südwestlichen Ecke befindet sich die Wertstoffannahme (siehe Abb. 5.3). Hier werden schadstoffhaltige Produkte wie Batterien und Chemikalien aus Haushalten angenommen.

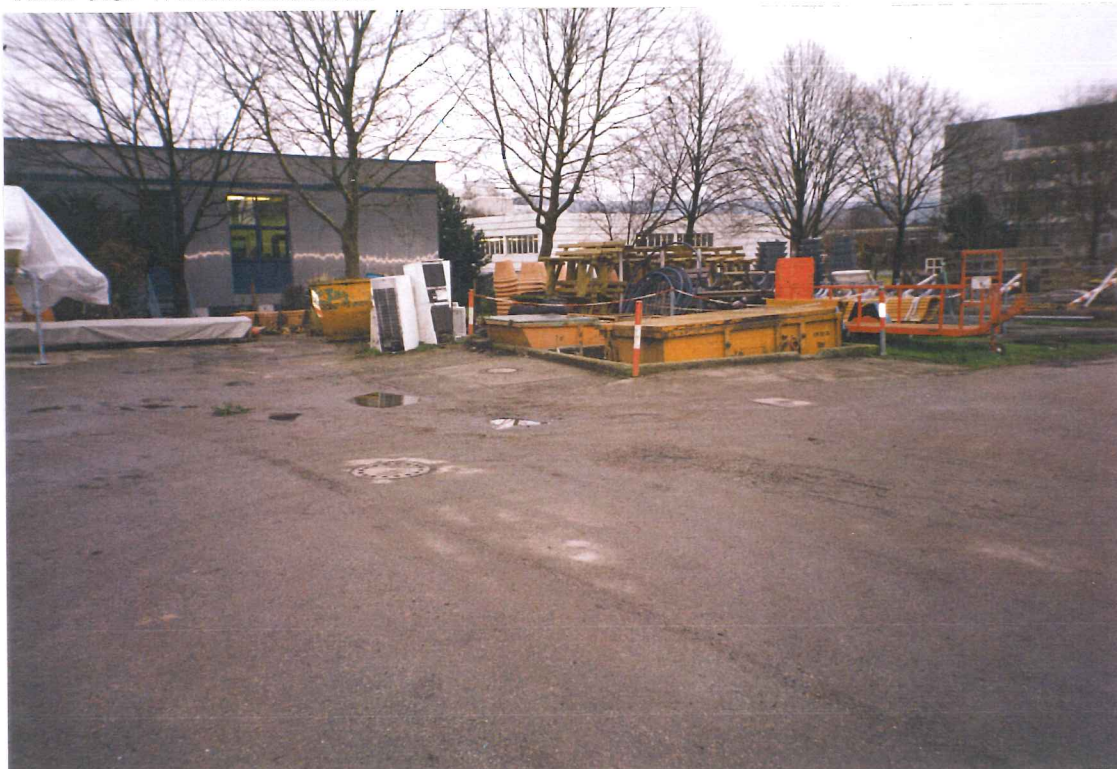
Abb. 5.4: Zweigeteilte Grube auf der nördlichen Lagerfläche

Auf dem nördlichen Teil der Lagerfläche, wurde bei der Ortsbegehung eine zweigeteilte Grube angetroffen (siehe Abb. 5.4). Nach Mitteilung von Herrn Hanselmann werden hier seitens des Grünflächenamtes unter anderem Kanalschlämme zwischengelagert.

Nach Rekonstruktion der Nutzungsgeschichte und einer Begehung des Standortes sind unseres Erachtens die in Tabelle 6.1 aufgelisteten Bereiche sowie der aufgefüllte Neckararm hinsichtlich Untergrundverunreinigungen zu überprüfen. Hierzu sollten in Rahmen einer orientierenden Untersuchung ca. 20 Sondierungsbohrungen zur Entnahme von Boden-, und Bodenluftproben zur chemischen Analyse auf die in Tabelle 6.1 aufgelisteten Parameter niedergebracht werden.
